# **Inspektionsbericht**

## **Thermografische Inspektion zur Fehlerlokalisierung**

25687 Langenfelde, Am Acker 7

Projekt-Nummer: P1478

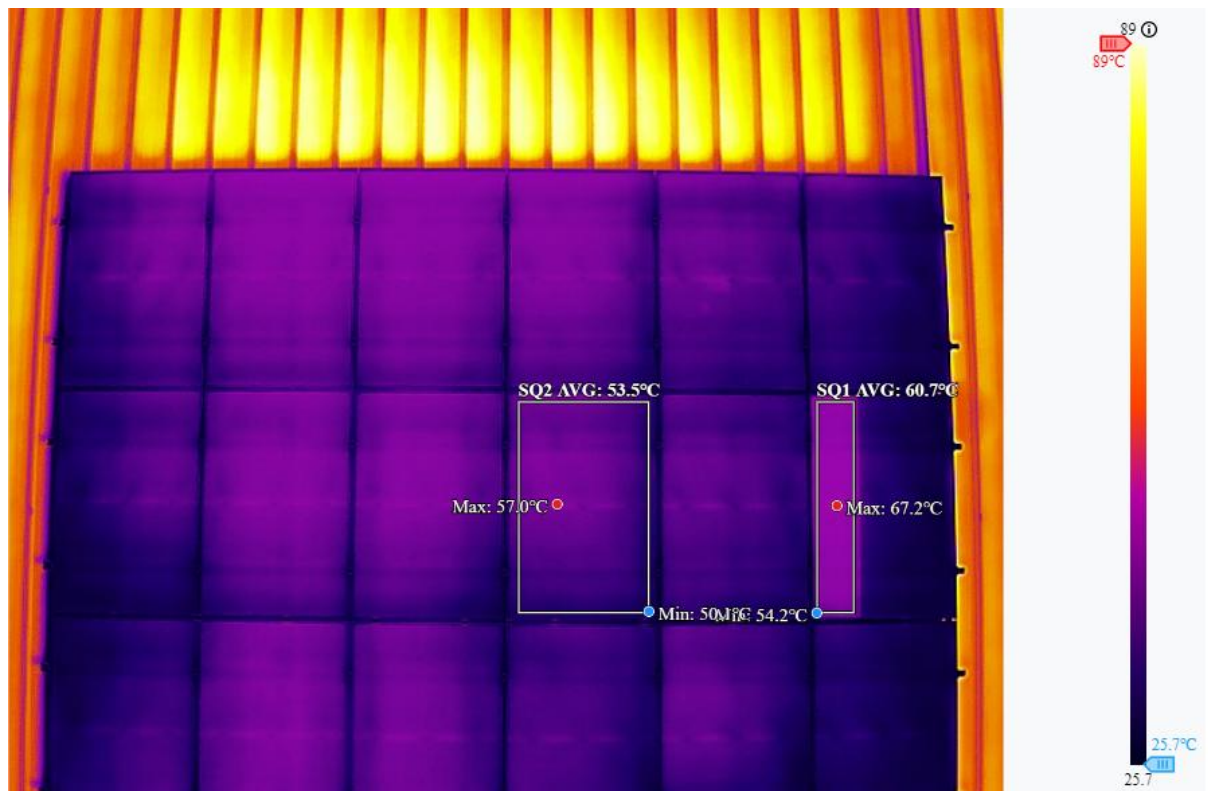
| Position | B 2 |

| Fehlererkennung | Sub-String im Leerlauf |
| Temperaturabweichung | 7,2 K (° Celsius) |

Die Differenz der Durchschnittstemperatur von SQ1 (Sub-String im Leerlauf) und SQ2 (intaktes PV-Modul ) beträgt 7,2 K (° Celsius).
